Informe de la evaluación de la Accesibilidad Cognitiva del Edificio Ferro.

Facultade de Educación e Traballo Social

Universidade de Vigo. Campus de Ourense

Informe elaborado por FADEMGA Plena inclusión Galicia.

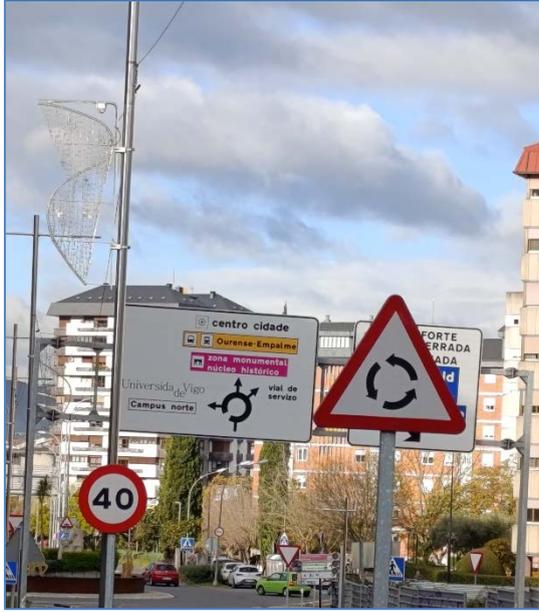
- No existen señales peatonales que nos informen sobre cómo llegar al campus universitario. Los evaluadores siguen una señal de tráfico de la dirección del campus universitario en la carretera general.

Señal direccional de tráfico

- Añadir señales peatonales que nos indiquen las entradas del campus sur y del campus norte. Se podrían añadir señales cerca de la pasarela que indiquen qué edificios del Campus hay a cada lado de ésta.

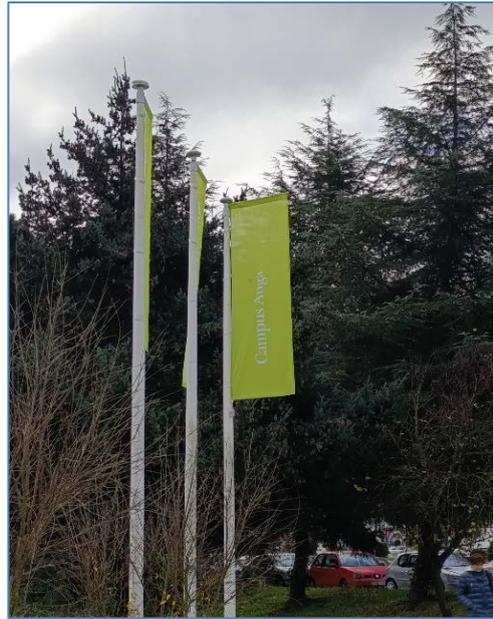
- Algunas señales informativas como, por ejemplo, las banderas que señalizan el campus presentan la información poco contrastada.
- La identificación de la entrada del campus también tiene poco contraste (señales metálicas sobre cemento) y están muy elevadas.

Banderas de señalización del campus

- Contrastar las letras de las banderas identificativas del campus.

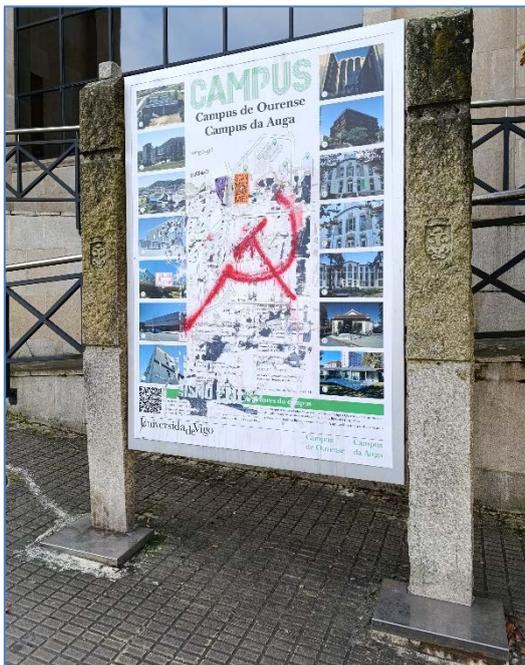
- Los paneles informativos sobre la localización e identificación de los diferentes edificios de los campus universitarios pasan desapercibidos y están muy deteriorados. Además, recogen la información de forma compleja, por ejemplo, cada edificio está identificado con un número que debes buscar en un listado para reconocerlo.

Panel informativo del campus

- Mejorar los paneles informativos del campus. Colocar un panel informativo sobre los edificios del campus más cerca de la entrada principal. Los paneles informativos deben tener un adecuado contraste con el entorno. Se deben identificar cada edificio con su foto y su nombre y no referirse a una numeración. Utilizar una fuente de letra más accesible. Colocar en el plano del campus, cada edificio con su identificación, así como los itinerarios correspondientes.

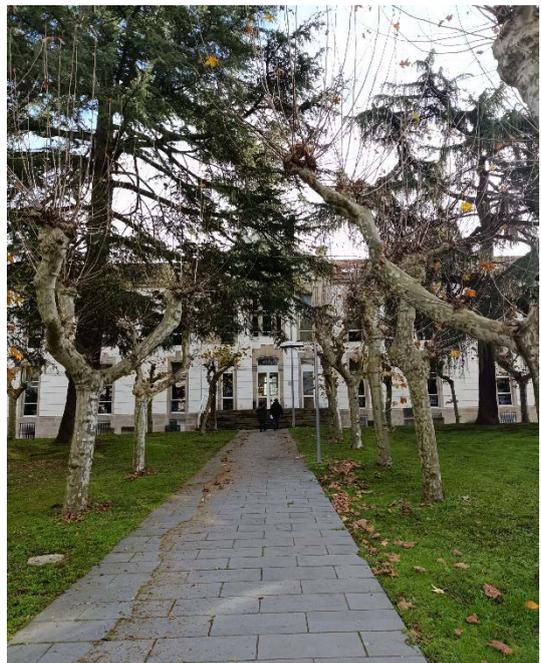
- Los edificios del campus no están claramente identificados.
- La identificación de la Facultad de Educación e Trabajo Social no se ve hasta que estás muy cerca, la letra de la señal no es fácilmente reconocible, tiene poco contraste y la información está desactualizada. Los validadores buscaban la Facultad de Educación e Trabajo Social y en el pivote de señalización aparece la denominación de Facultade de Ciencias da Educación.

Identificación de edificios del campus

- Señalizar la entrada del campus con letras con más contraste y a la altura de la vista.
- Identificar los edificios del campus con señales más contrastadas, con mayor tamaño de letra e incluir si es posible, los usos de cada edificio.

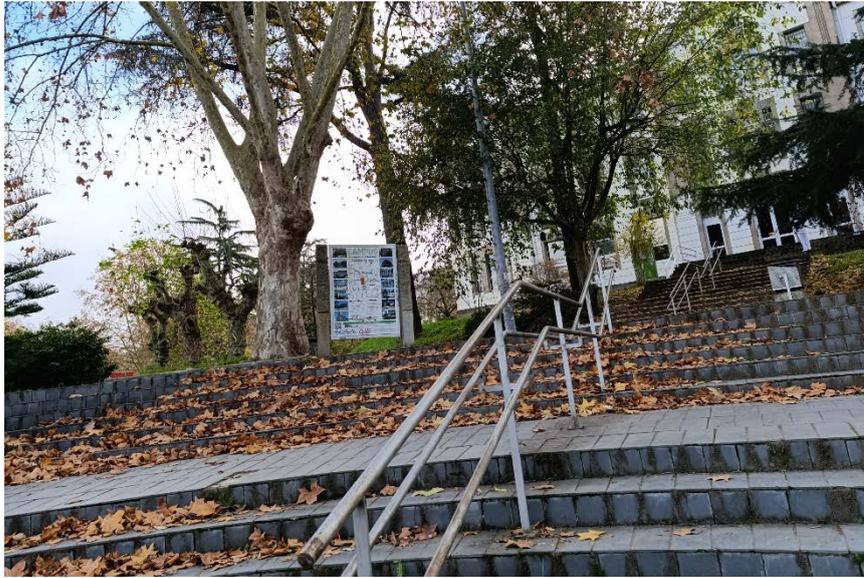
Panel informativo del campus

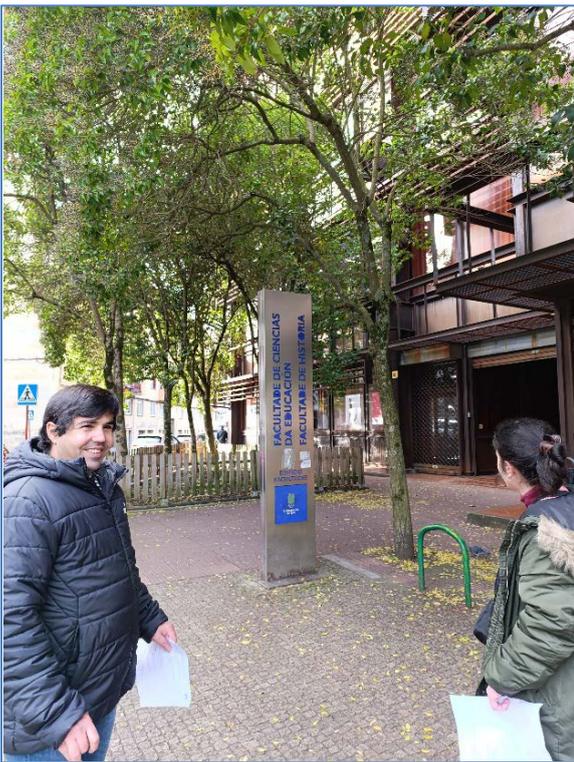
Identificación Facultad

- Identificar la Facultad de Educación e Trabajo Social en cada una de las entradas del edificio. Por ejemplo, colocar un pivote con el nombre del edificio actualizado en cada una de las entradas, el pivote debe identificarse claramente en el entorno, la letra debe cumplir los requisitos de lectura fácil.

- Identificar el edificio con señalética que sea visible desde lejos.
- Eliminar la señalética en mal estado y desactualizada. Utilizar en todas las señales la misma nomenclatura.

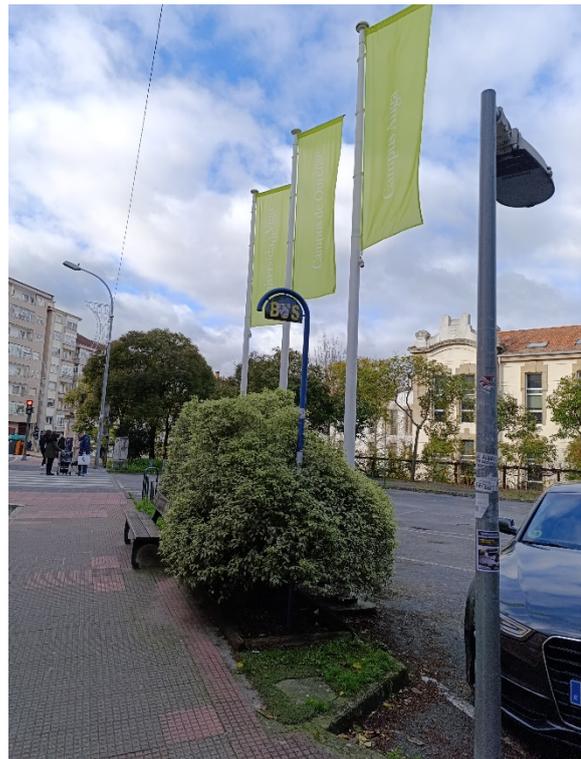
- La Facultad no está identificada desde los diferentes puntos de acceso a la misma.
- La parada de bus más cercana al edificio no está claramente identificada. Tampoco existe información sobre las líneas de transporte que pasan por la parada.

Señal de la parada de bus

- Identificar de forma clara las diferentes paradas de bus que dan servicio a las personas que acceden al campus universitario. Añadir información sobre líneas de transporte y horarios.

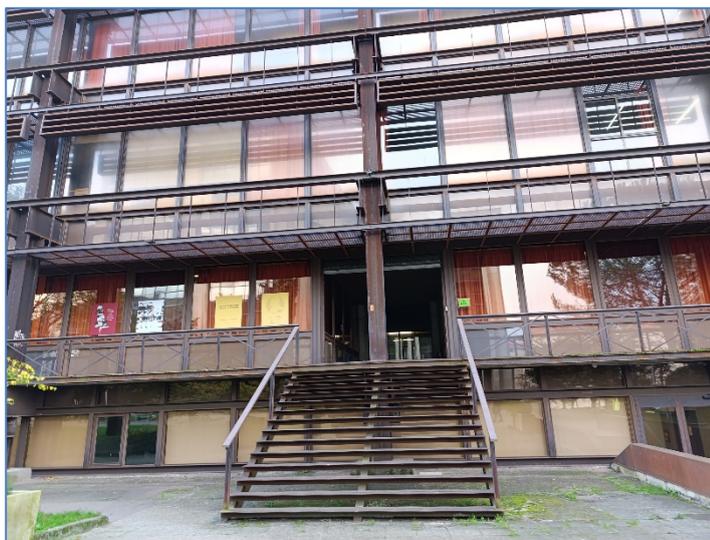
- No existe un itinerario hasta las puertas de entrada para localizarlas de la forma más intuitiva posible.
- Ninguna de las cuatro entradas del Edificio Ferro está señalizada como entrada.
- Una de las entradas tiene un cartel desactualizado que pone “so saída”.
- Las puertas son de cristal y tienen partes móviles. Sobre las puertas aparecen letras con diferente información. La letra no tiene contraste. Las partes fijas y las partes móviles no están diferenciadas, la letra no es comprensible.
- El contorno de las entradas no contrasta con el resto del edificio.
- No existen encaminamientos hacia las entradas accesibles para personas con movilidad reducida desde el resto de las entradas.
- En el exterior del edificio no hay información sobre el horario del centro.
- No existe información de la localización de la Conserjería desde las diferentes puertas de acceso del edificio.

Entrada lateral

- Diseñar un itinerario hasta las puertas de entrada para localizarlas de la forma más intuitiva posible.
- Identificar las cuatro puertas con la palabra “Entrada”.
- Eliminar señalética desactualizada.
- Diferenciar las partes móviles y las no móviles de las puertas de cristal por ejemplo con bandas de diferente color. Eliminar la información que aparece sobre las puertas.
- Diferenciar el contorno de la entrada, por ejemplo, con un color contrastado.
- Señalizar las entradas accesibles para personas con movilidad reducida desde el resto de las entradas.
- Establecer encaminamientos desde cada entrada a Conserjería.
- Incluir un panel cerca de cada entrada con el nombre del edificio/facultad y el horario.

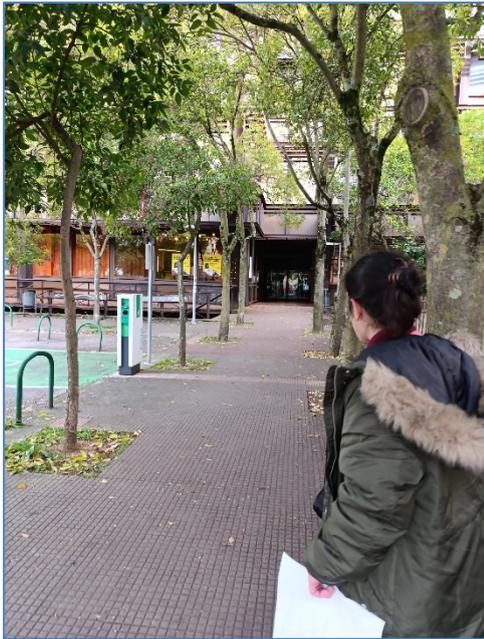
Entrada principal

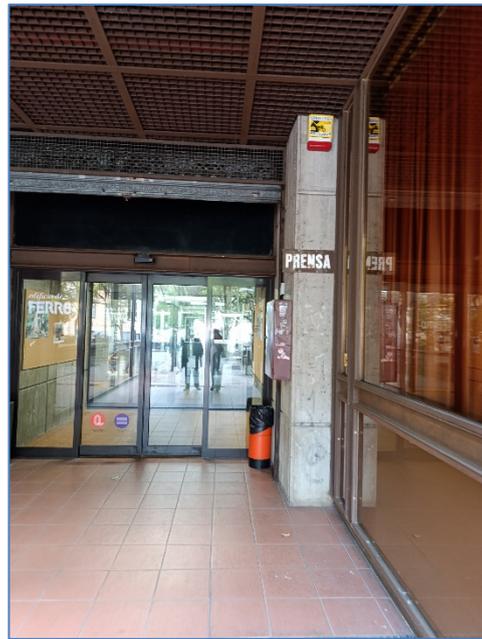
Puerta de la entrada principal

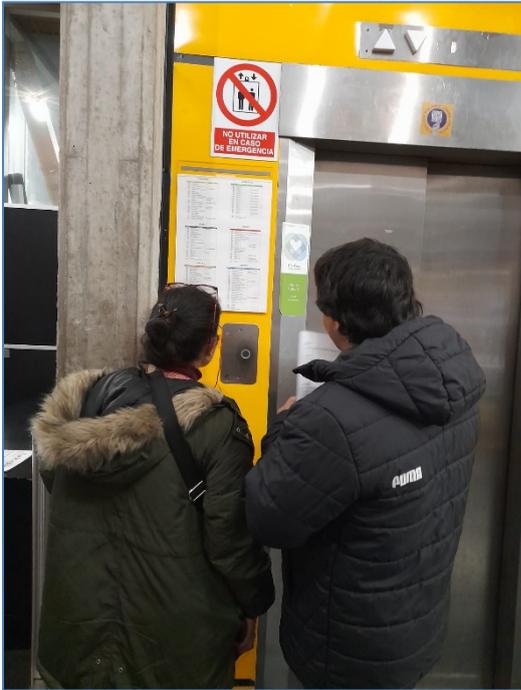
- Los directorios de los ascensores con los diferentes espacios/servicios del edificio pasan desapercibidos, la organización de la información que recoge es confusa (por ejemplo, no se identifican las distintas plantas fácilmente), la letra es demasiado pequeña, la nomenclatura de los espacios no está estandarizada, algunas indicaciones utilizan abreviaturas, no se entienden los números ordinales, no se comprende que la primera cifra del número de cada aula se refiere al número de la planta. Existen espacios del edificio que no están recogidos en el directorio.

Directorio planta baja

- Instalar un directorio con los espacios de cada planta en la zona de conserjería, evitando la saturación de información. Puede ser un panel fijo o una pantalla que permita el cambio de información fácilmente.

- Añadir un encaminamiento (banda podó táctil) desde cada entrada hasta conserjería y al directorio principal del edificio.
- Añadir 2 directorios por planta con la información de cada planta, en los laterales donde se ubica el ascensor y las escaleras. Al lado del directorio o en el propio directorio añadir la información sobre la planta en la que estamos.

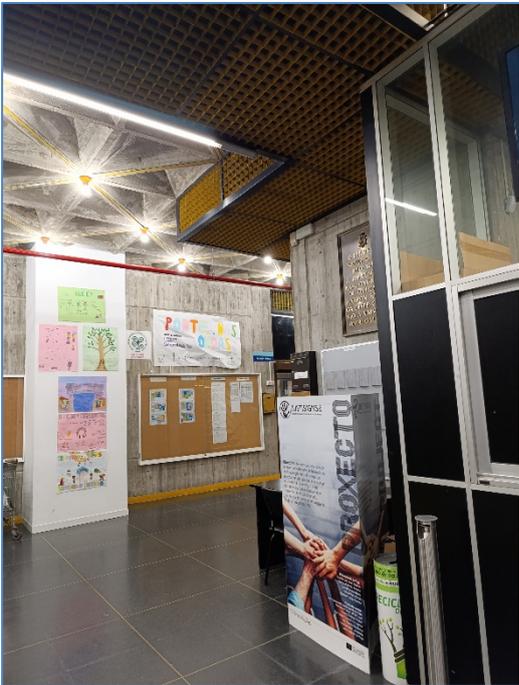
- En las plantas del edificio existe demasiado ruido visual, por ejemplo, las señales que hacen referencia a las plantas se confunden con tanta información.

Exceso de información planta baja

- Eliminar el ruido de visual en todas las paredes del edificio, en ocasiones las señales informativas no contrastan ni se ven bien por los múltiples elementos de su entorno.

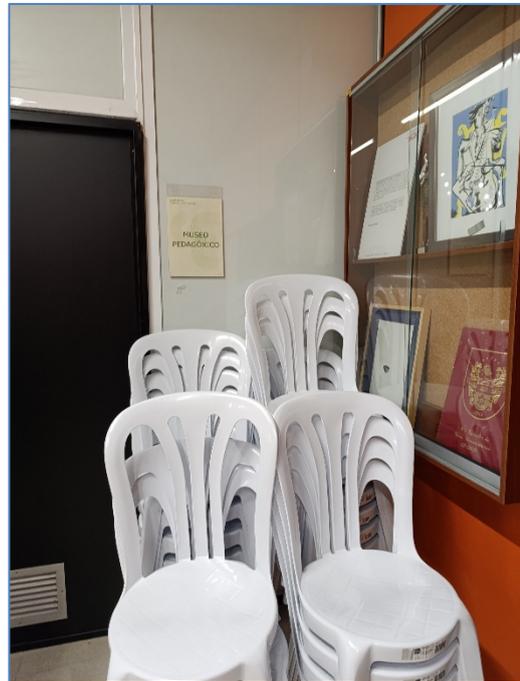
- En las diferentes plantas existe mobiliario situado por diferentes espacios de las mismas, sin orden ni organización.

Mobiliario que dificulta orientación

- Colocar el mobiliario que está distribuido por los espacios en una misma zona.
- Eliminar señalética que recoge información que para las personas que utilizan los espacios no es necesaria.

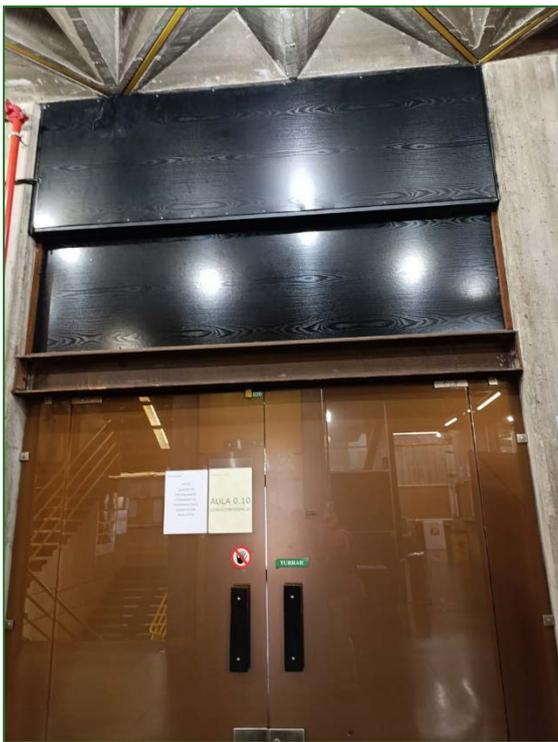
- Las instrucciones informativas de las señales en ocasiones son difíciles de comprender. Por ejemplo, en el Área de Diversidad aparece información sobre el horario y forma de contacto que no es fácilmente comprensible. Por ejemplo, en los baños del semisótano hay instrucciones en papel en las paredes sobre el uso del mobiliario del baño que no son sencillas.

Identificación espacio. Instrucciones de uso

- Identificar cada espacio del edificio con imagen, texto y flecha.
- Utilizar lenguaje claro y sencillo en la señalética (lectura fácil).
- Colocar las señales de los espacios en lo alto de las puertas de estos, por ejemplo, con un vinilo que recoja la información sobre el nombre del espacio y el número, que se pueda ver desde bastante distancia. Diferenciar claramente las aulas de la Facultad de Historia y de la Facultad de Educación e Trabajo Social (podemos usar colores).

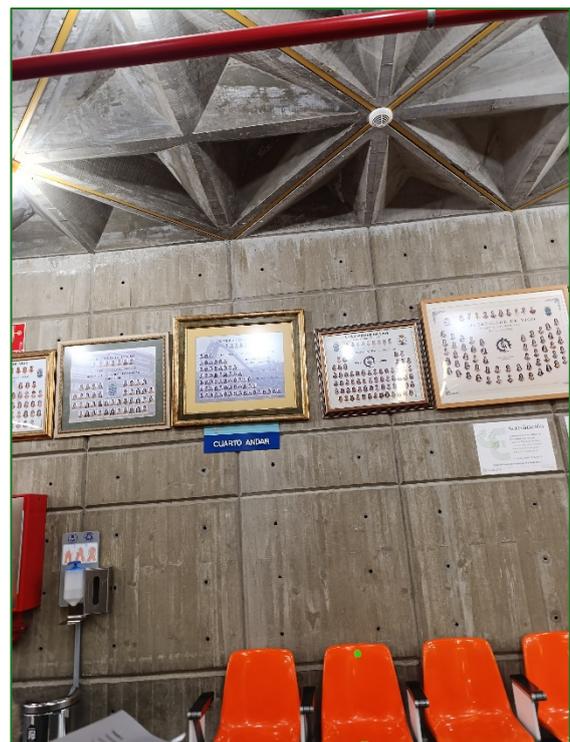
- Las señales que hacen referencia a las plantas se confunden con tanta información.
- Existen muchas puertas que no cuentan con señalética.

Identificación de la planta

- Revisar la nomenclatura de los espacios y la numeración de estos. Establecer un orden claro.
- Identificar consejería con el pictograma de información. Colocar la identificación de consejería en la parte central de la misma. Añadir un mostrador accesible para personas con movilidad reducida.

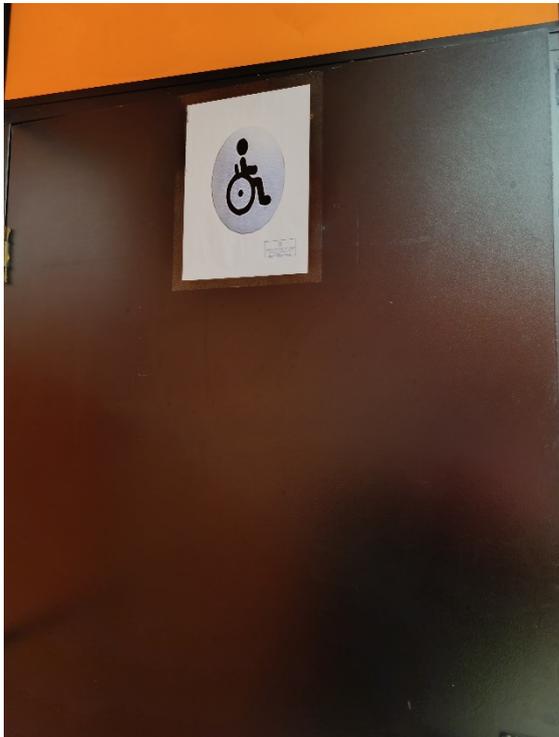
- Las señales de los aseos a veces son difíciles de ver porque no destacan en el pasillo. En los baños adaptados la señal identificativa está sobre la puerta. Cuando está abierta, no se ve la señal del baño. Tampoco existe coherencia entre la señalización de los baños de todas las plantas.
- Existen múltiples tabloneros de anuncios con diferentes diseños que no están claramente identificados. Las paredes están sobrecargadas de paneles.
- Existen taquillas con distintos diseños y numeración, en diferentes lugares del edificio. No aparece información sobre el procedimiento para usarlas.

Señal sobre puerta

- Identificar los aseos con señales en banderola en los pasillos para que se identifiquen fácilmente. Añadir señalética al lado de la puerta o en lo alto de las puertas de los baños. Mantener la coherencia en la identificación de los baños. Eliminar la señalética que está sobre las puertas.

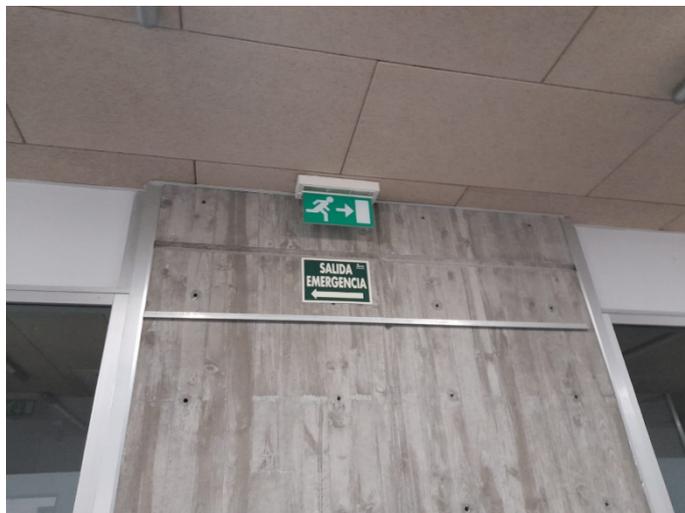
- Las flechas de las señales que identifican el itinerario en caso de emergencia son confusas, en ocasiones contradictorias.
- Las escaleras están señalizadas con folios en color verde como salida de emergencia.
- Las señales de elementos de seguridad y emergencias no destacan porque están rodeadas de demasiados estímulos visuales.
- Existen señales redundantes y desactualizadas.
- Los planos de evacuación pasan desapercibidos y son de difícil comprensión.
- Las señales de emergencia no están acompañadas de texto.
- La salida de emergencia del semisótano no es accesible para personas con movilidad reducida.

Información contradictoria de señalética

- Eliminar elementos que distorsionan la identificación de las señales de emergencias y seguridad.
- Añadir texto a las señales direccionales y de identificación de las salidas de emergencias.
- Mantener una coherencia en la ubicación, altura y colocación de los elementos de seguridad.
- Revisar la señalética de los itinerarios en caso de emergencia.
- Añadir un plano fácilmente comprensible de evacuación en caso de emergencia.
- Eliminar información y elementos desactualizados (Covid).

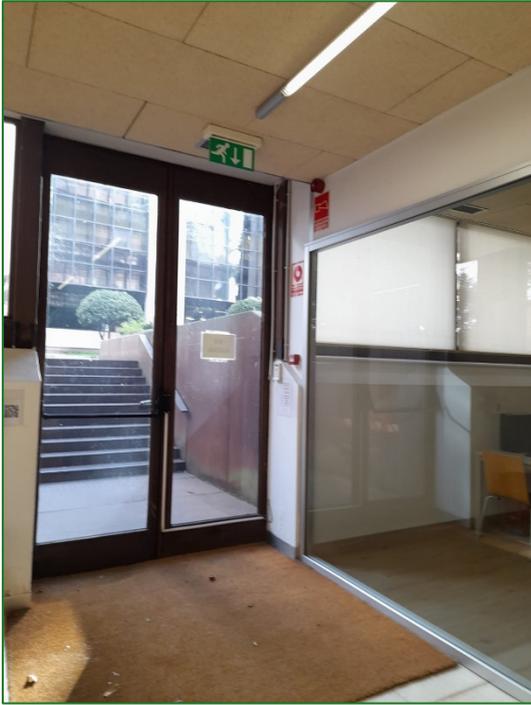
Salida emergencia

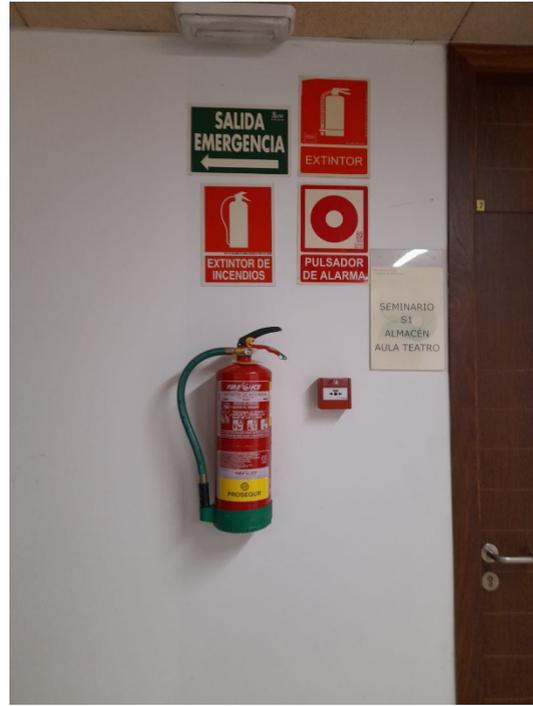
Señalética redundantes

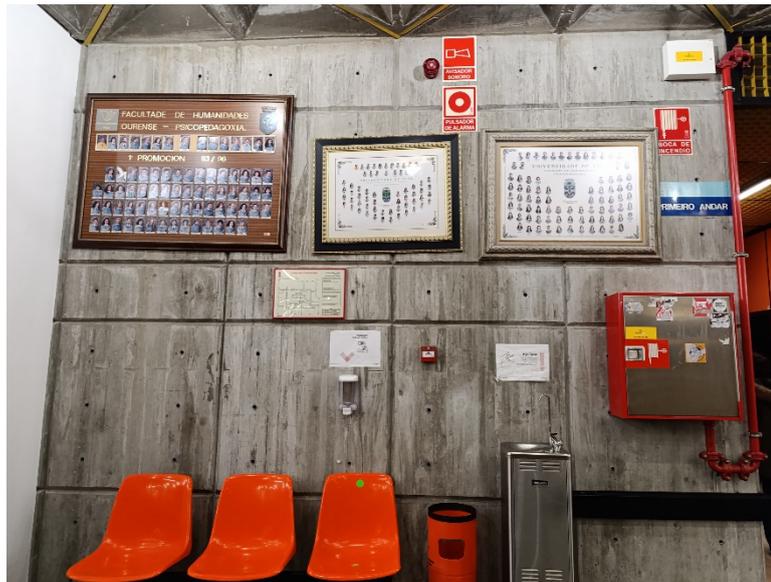
Plano de evacuación
